Rechtzeitige Flucht

In Neckarsulm alarmierten die Rauchmelder rechtzeitig ein Rentner-Ehepaar und retteten so dessen Leben.

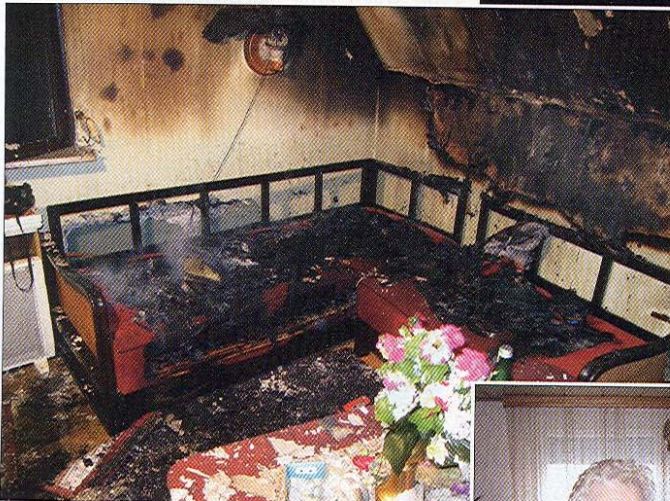
Brandherd: Brandausbruchsstelle Couch. Hier lag die eingesteckte Heizdecke, die den Brand auslöste, zum Vorwärmen.

mals ins Bett zu legen, war es seit jeher bei der Familie Haberstroh Brauch, die Heizdecken vor dem Zubettgehen auf eine Couch zu legen und dort für den späteren Gebrauch vorzuwärmen. Am Abend des 23. Januar 2006 vergaß Martha Haberstroh die Heizdecke und legt sich mit ihrem Mann schlafen.

Kurz nach zwei Uhr in der Nacht wurde das Ehepaar durch den schrillen Warnton des auf dem Schlafzimmerschrank abgelegten Rauchwarnmelders aufgeweckt. In dem Einfamilienhaus waren in einem Zimmer im Ober- bzw. Dachgeschoss ein Sofa sowie verschiedene Einrichtungsgegenstände durch die Heizdecke in Brand geraten.

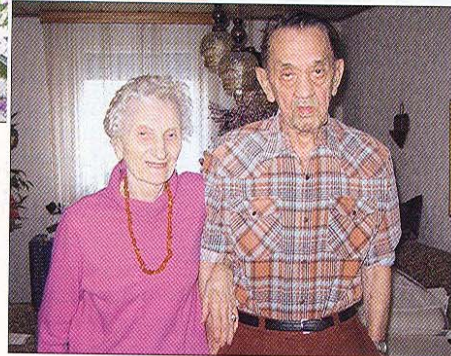
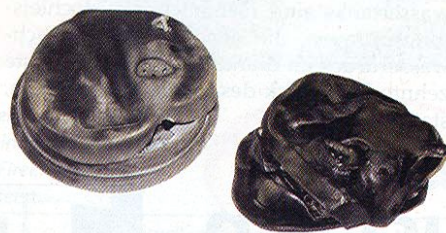
Abgebrannt: Die beiden Rauchwarnmelder aus dem Obergeschoss des Wohnhauses. Der linke Rauchmelder war im Schlafzimmer auf dem Schrank abgelegt; der rechte Rauchwarnmelder befand sich im Brandraum.

Wäre der auf dem Schlafzimmerschrank abgelegte Rauchmelder an der Zimmerdecke montiert gewesen, hätte die Warnung noch effektiver – etwa ein bis zwei Minuten früher – erfolgen können. Jedoch ohne die beiden Rauchmelder im Obergeschoss hätte der Brand den sicheren Tod für die beiden Hausbewohner bedeutet.

Bemerkenswert war, dass die beiden Rauchmelder – trotz der thermischen Beaufschlagung und der dadurch erfolgten Verformung – auch nach dem Brand noch funktionsfähig waren.
