Brandgefahren durch elektrische Haushaltsgeräte

Immer wieder „alte Bekannte“ als Verursacher

In den vergangenen Jahren haben elektrische Haushaltsgeräte eine immer stärkere Verbreitung gefunden. Dieser Trend hält weiter an. Damit sind leider auch Gefahren, insbesondere Brandgefahren, verbunden. Der Beitrag führt auf der Basis statistischer Auswertungen im IFS aus, welche Elektrogeräte am häufigsten betroffen sind.

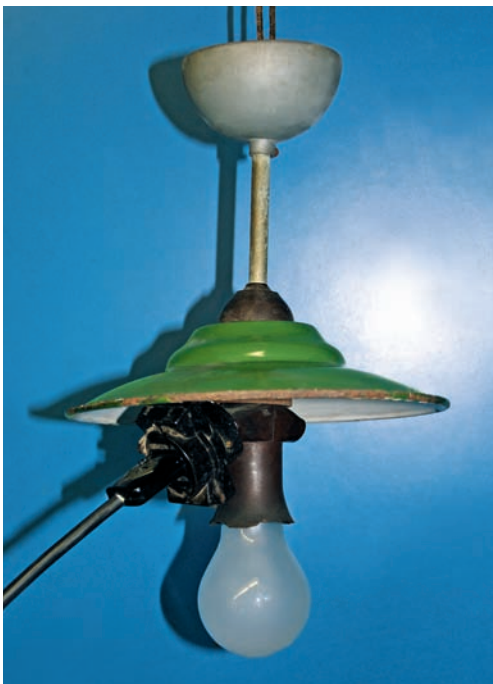
Bild 1 | Ähnlich dieser Leuchte aus dem Fundus des IFS sahen erste Leuchten aus. An eine an der Fassung befindliche Steckverbindung war zum Beispiel ein Bügeleisen anzuschließen. Wandsteckdosen waren anfangs rar.

Als wichtiger Meilenstein dieser Entwicklung ist die von Alessandro Volta um 1800 konstruierte Voltasche Säule zu sehen. Sie stellte die erste funktionierende Batterie dar. Zu Ehren Voltas und seiner Erfindung erhielt die Maßeinheit für die elektrische Spannung den Namen Volt. Weitere 60 Jahre dauerte es dann, bis der Belgier Zénobe Théophile Gramme eine erste Maschine zur Stromerzeugung konstruierte. Danach verlief die Weiterentwicklung recht rasant. Seit 1873 wird die elektrische Energie für Beleuchtungszwecke genutzt. Eine Reihe von Elektrizitätswerken entstand in Deutschland noch vor 1900. 1894 fuhr in Gotha die erste elektrische Straßenbahn. In Deutschland waren im Jahr 1913 20 % der Gemeinden mit Elektroenergie versorgt. Bereits 15 % aller Haushalte verfügten damals über eine elektrische Beleuchtung (**Bild 1**).

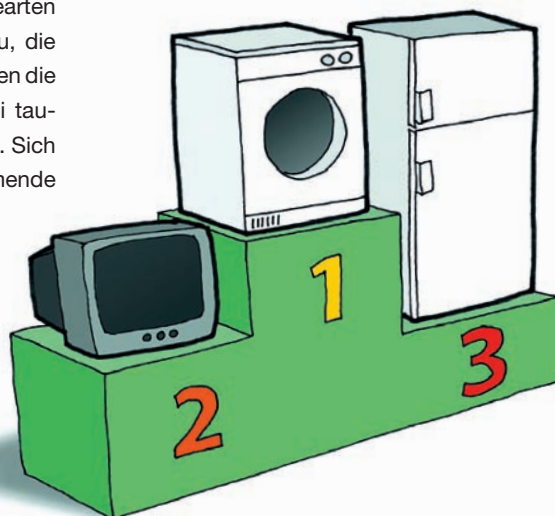
Bild 2 | Diese Haushaltsgeräte verursachen am häufigsten Brände. Das ergab eine statistische Auswertung der IFS-Schadendatenbank.

Die gezielte Auswertung der Schadendatenbank des IFS zeigt nun, welche Elektrogeräte am häufigsten als brandursächlich in der Datenbank vertreten sind. Ganz oben stehen Wäschetrockner auf der Liste, gefolgt von Fernsehgeräten, Kühl-/Gefriergeräten, Geschirrspülern und Waschmaschinen (**Bild 2**).

Mit den Wäschetrocknern, Geschirrspülern und Waschmaschinen sind gleich drei Gerätetypen ganz vorn unter den brandursächlichen Geräten vertreten, die beide Risikofaktoren in sich vereinigen. ▶

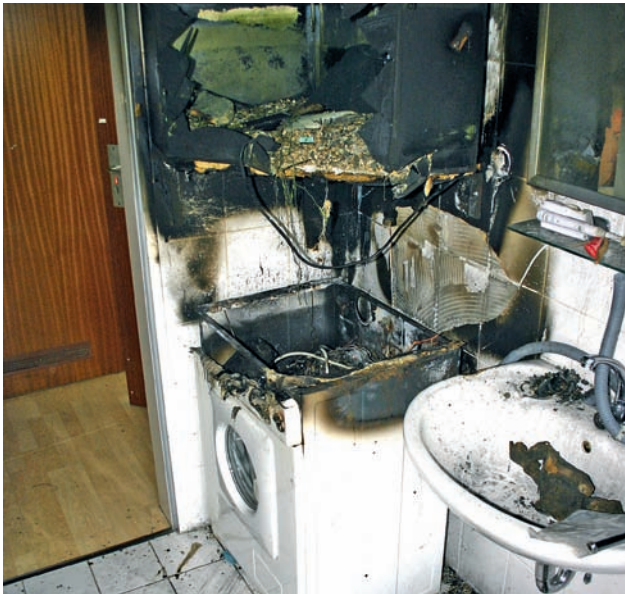
Bild 3 | Brandursache Wäschetrockner. Trotz lokaler Beschränkung des Brandes verursachten die Rauchgase einen Schaden von ca. 15.000 €.

Mitten in der Nacht wurden die Brandbetroffenen aus dem Schlaf gerissen – laute Knackgeräusche und starker Rauch waren die Auslöser. Im Keller fanden sie einen Wäschetrockner brennend vor, der erst vor kurzem eingeschaltet worden war. Eigene Löschversuche schlugen fehl – daraufhin wurde die Feuerwehr alarmiert. Deren rasches Eingreifen führte dazu, dass der Brand auf den Standort des Gerätes eingegrenzt und abgelöscht werden konnte. Den beim Brand entstandenen Rauchgasen gelang es jedoch nahezu ungehindert, alle Räume der Wohnung zu erreichen, was zu einem erheblichen Schaden führte (Bild 3).

Neben dem starken Verbreitungsgrad solcher Geräte in den Haushalten ist die Schadenhäufung sicherlich auf die speziellen Betriebsbedingungen zurückzuführen: Die Steuerung wird größtenteils durch Netzspannung bewerkstelligt; die Maschine ist während des Betriebes mechanischen Erschütterungen ausgesetzt. Hinzu kommen thermische Einflüsse durch integrierte Heizeinrichtungen und betriebsbedingt auch Feuchtigkeit im Geräteinneren.

Als häufigste Fehlerursache bei den Geräten sind mangelhafte Kontakte im Bereich der elektrischen Steuerung zu nennen. Die entstehenden hohen Temperaturen an diesen Fehlerstellen, z. B. durch mangelhafte Stecker, entzünden dann Kunststoffteile im Geräteinneren. Auch Bauteilfehler sind oftmals Brandverursacher.

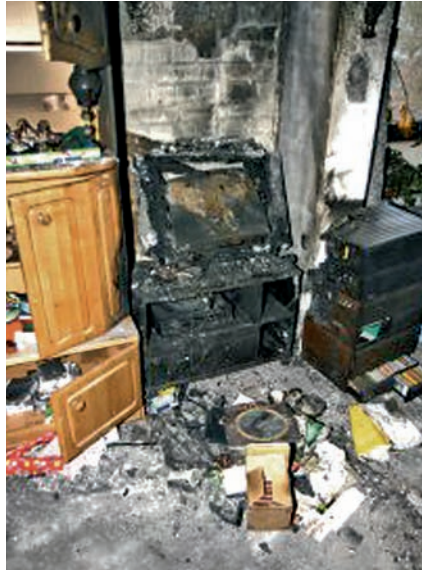
Bild 4 | Brandursache Fernseher: Dieses typische Schadenbild lässt bereits beim ersten Blick den Fernseher als Brandursache vermuten.

Ein älterer Herr wollte schon morgens Sport im Fernsehen schauen. Das Vergnügen dauerte nicht lange. Bereits kurze Zeit nach dem Einschalten des Fernsehgerätes drangen Flammen aus dem hinteren Gerätebereich. Selbst das schnelle Ziehen des Netzkabels kam zu diesem Zeitpunkt längst zu spät. Der Brand breitete sich rasch auf das gesamte Gerät und auch auf das Wohnzimmer aus. Der Mann musste fluchtartig seine Wohnung verlassen. Trotz des insgesamt hohen Zerstörungsgrades am Gerät konnte eine Brandentstehung im Gerät nachgewiesen werden. Die Schadensumme von ca. 63.000 € hatte im Rahmen eines Regressverfahrens der Gerätehersteller zu tragen (Bild 4, 5).

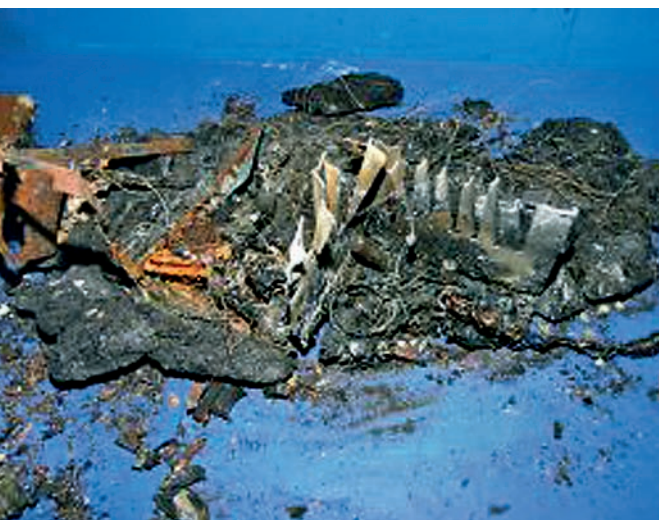
Bild 5 | Auch bei einem höheren Zerstörungsgrad des Fernsehers ist eine erfolgreiche Untersuchung möglich. Von besonderer Bedeutung sind weitere Informationen, wie beispielsweise Hinweise auf mögliche Serienschäden.

Bis vor etwa fünf Jahren waren Brandschäden durch Fernseher in der IFS-Statistik nicht besonders auffällig. Erst in den letzten Jahren ist eine merkliche Zunahme an Brandschäden durch die Geräte zu verzeichnen. Diese Steigerung der Schäden lässt bereits Serienschäden vermuten. Bestätigt haben diese Vermutung gezielte Auswertungen der IFS-Schadendatenbank. Eine Schadenhäufung konnte bei bestimmten Gerätetypen identifiziert werden. Es zeigte sich, dass auf den Hauptplatinen der Geräte „kalte Lötstellen“ vorlagen. Diese fehlerhaften Lötstellen führen bei einem entsprechenden Stromfluss zu einem Schmorschaden auf der Platine, der sich letztendlich zu einem Flammenbrand im Gerät entwickeln kann. Rückrufaktionen namhafter Hersteller sind die Folge. Die Schadenfälle machen jedoch deutlich, dass nicht alle betroffenen Modelle vom Markt genommen werden konnten. In den kommenden Jahren ist also ebenso mit entsprechenden weiteren Bränden zu rechnen. ▶

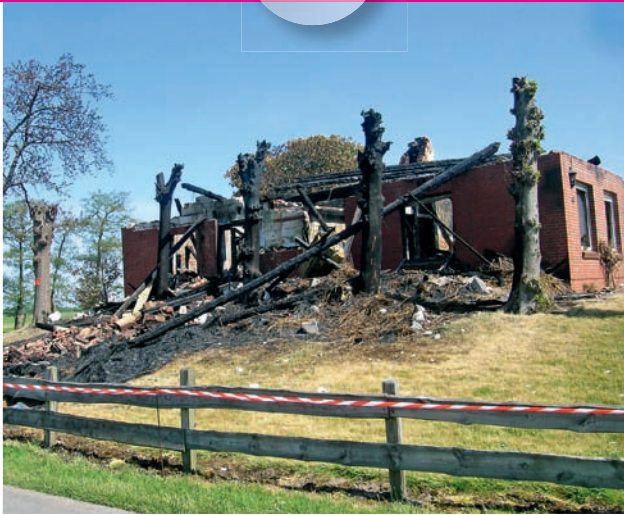
Bild 6 | Eine Kühltruhe hat diesen Schaden verursacht. Die hier vorliegende, vollständige Zerstörung der Gebäudesubstanz ist unschwer zu erkennen.

In den Morgenstunden entdeckte ein vorbeifahrender Autofahrer den Brand in einem Wohngebäude. Der Bewohner befand sich zu diesem Zeitpunkt nicht mehr in seinem Hause. Als die alarmierte Feuerwehr vor Ort eintraf, stand das mit Reet eingedeckte Gebäude in vollen Flammen – ein Totalschaden war nicht mehr zu verhindern. Der Gesamtschaden betrug rund 300.000 €. Als Brandursache wurde eine in der Diele stehende Kühltruhe identifiziert (**Bild 6, 7**).

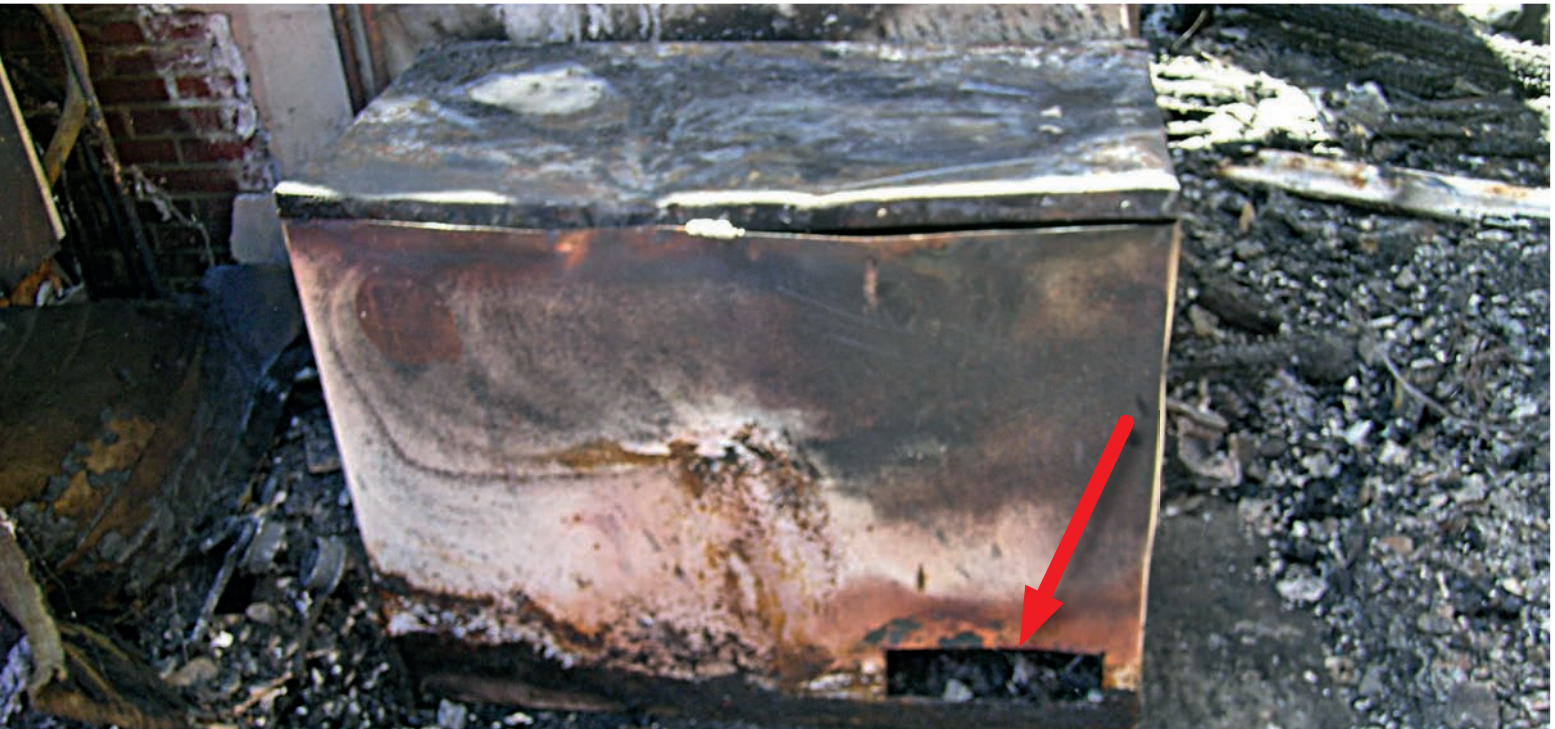
Bild 7 | Durch die Untersuchung vor Ort wurde diese Kühltruhe als Brandverursacher identifiziert. Der Pfeil kennzeichnet den Bereich des Gerätekompressors, wo der Brand seinen Ursprung hatte.

Darüber hinaus hat sich die Brandentstehungsstelle im Gerät weiter auf den Kompressorbereich eingrenzen lassen. Eine als typisch zu bezeichnende Brandentstehungsstelle bei dieser Geräteart ist der seitlich am Kompressor angeflanschte Anschlussadapter. Steuerungskomponenten, wie Motorschutzschalter oder auch Thermistor, können im Fehlerfall zu einem Brand führen. Aber Kontaktfehler, beispielsweise an Flachsteckern, bringen hier ebenfalls strombedingte Erwärmungen bis hin zur Brandzündung mit sich.

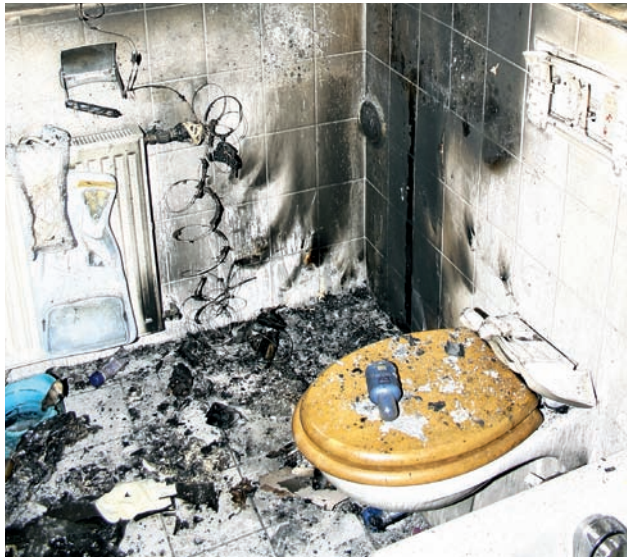
Bild 8 | In dieser Ecke stand ursprünglich ein Wäschetrockner. Trotz eines eigentlich räumlich begrenzten Brandschadens belief sich die Schadensumme auf etwa 15.000 €.

Mitten in der Nacht wurde die Mieterin einer Wohnung durch den Ausfall des Lichtes und auch durch Geräusche auf das Feuer im Badezimmer aufmerksam. Sie versuchte den Brand im Bereich eines dort stehenden Wäschetrockners mittels Brauseschlauch selbst zu löschen. Da ihr dies jedoch nicht mehr gelang, musste sie die Feuerwehr alarmieren. Neben den direkten Brandschäden führten die Rauchgase zu einer merklichen Schadenvergrößerung. Folgeschäden durch Löschwassereinwirkung kamen hinzu. Obwohl das eigentliche Schadenfeuer auf den Standort des Wäschetrockners begrenzt blieb, lag die Schadenhöhe bei 15.000 € – wesentlich beeinflusst durch die Folgeschäden (**Bild 8**).

Häufig werden Wäschetrockner in den Nachtstunden betrieben, was auch hier der Fall war. Abends befüllt und eingeschaltet, dauert der gesamte Trocknungsprozess üblicherweise ein bis zwei Stunden. Noch eine Viertelstunde vor Brandentdeckung bemerkte die Mieterin keine Auffälligkeiten im Badezimmer. Bereits bei der Untersuchung vor Ort können die Gutachter zweifelsfrei klären, dass der Brand in der Maschine entstanden ist. Das stark brandbetroffene Gerät wird vor Ort sichergestellt und im Elektrolabor des IFS in Kiel untersucht.

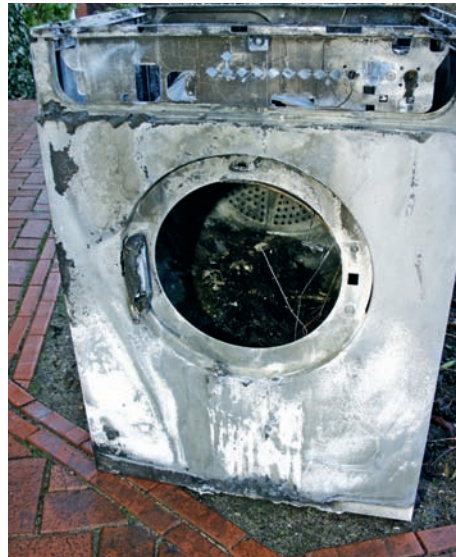
Trotz des erheblichen Zerstörungsgrades war der Brandentstehungsbereich im Gerät auf die Gerätefrontseite mit den Betriebswahlschaltern einzugrenzen. Diese Spurenlage ließ darauf schließen, dass der Brand hier entstanden sein musste (**Bild 9**).

Bild 9 | Blick auf die Frontseite. Obwohl ein erheblicher Zerstörungsgrad vorlag, war zu ermitteln, dass der Brand im oberen Bedienbereich entstand.

Aufgrund dieses Untersuchungsergebnisses konnte der Versicherer einen erfolgreichen Regress einleiten. Die gesamten Schadenkosten übernahm somit der Gerätehersteller.
